COMMUNE DE LA MALACHÈRE

Source du Petit Bié

PIÈCE N°7 : RAPPORT DE L'HYDROGÉOLOGUE AGRÉÉ

**Avis d'hydrogéologue agréé portant sur la protection de la source du Petit Bié
alimentant en eau potable la commune de LA MALACHERE**

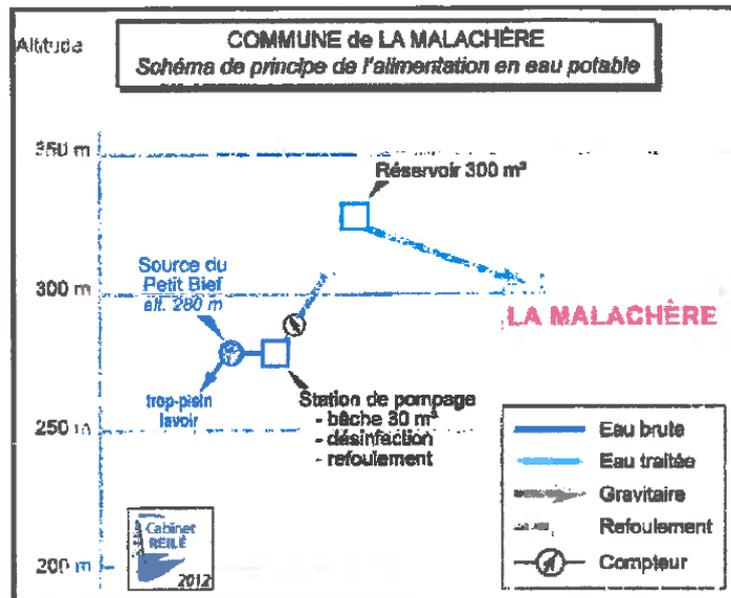
Plan de présentation générale du réseau d'eau potable – Document C. Reillé

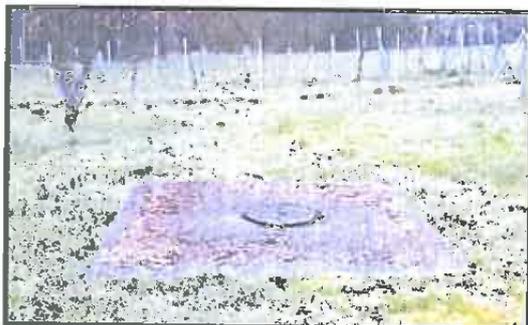
Le captage est simplement constitué d'une chambre en béton de 2,9 x 2,9 m et d'environ 2,8 m de profondeur visiblement positionnée directement sur une venue d'eau présente sur le fond d'aspect rocheux.

Il est néanmoins tapissé de fines recouvrant une bonne partie de la base de l'ouvrage. Aucun flux d'eau n'est perceptible dans l'ouvrage qui est baigné par environ 1,6 m d'eau.

La maçonnerie de l'ouvrage ne présente pas d'altération visible particulière et apparait en bon état.

Captage du Petit Bié

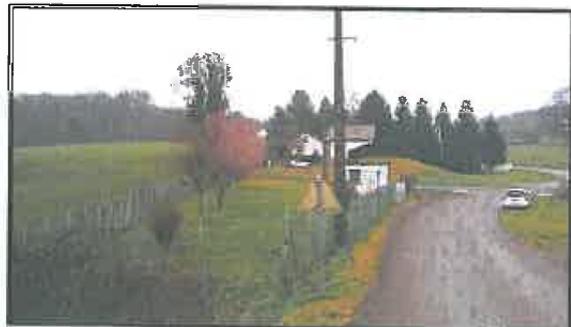
Environnement immédiat de la zone de captage

La zone de captage, située en bordure d'une route communale et de quelques zones d'habitations proches, est ceinturée par une solide clôture munie un portail fermant à clef.

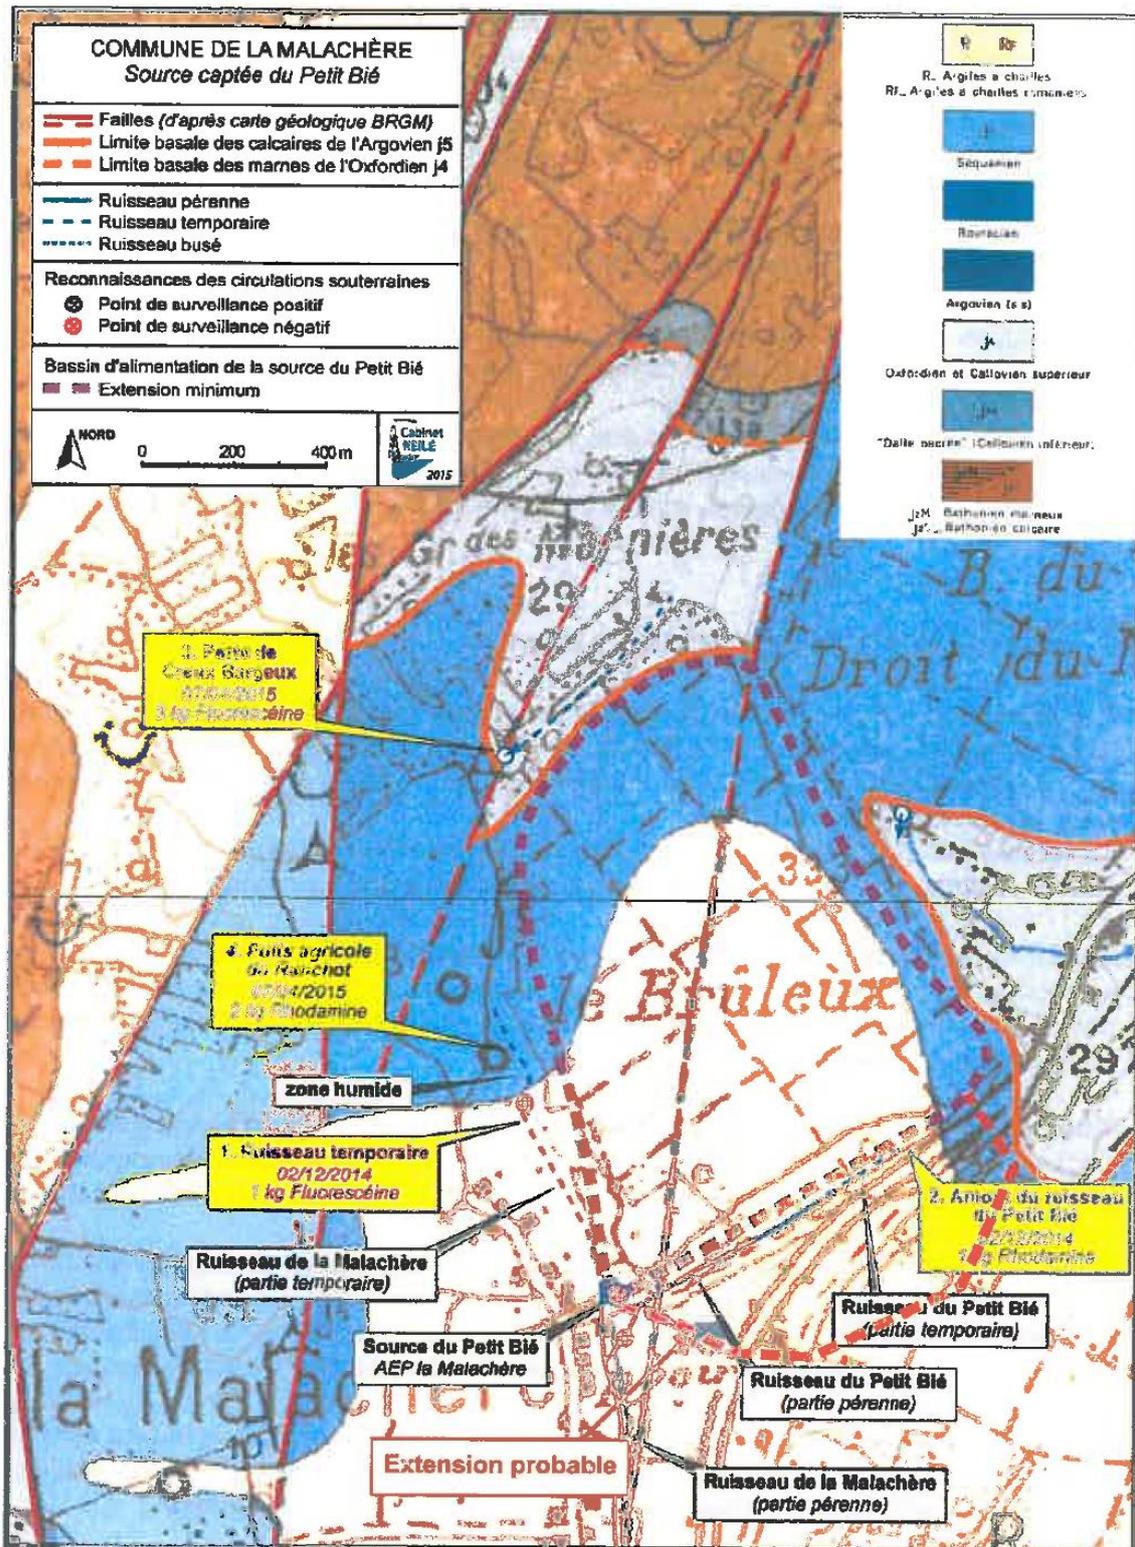
Ainsi, comme le suggère le contexte géomorphologique local, il est probable que le captage du Petit Bié, draine un petit aquifère localisé dans les niveaux marno-calcaire de l'Argovien et son niveau d'altération dont la zone de recharge probable s'étend en direction de l'ENE voire du NE.

La proposition de bassin versant présentée dans le rapport de traçage de juin 2015, incluant la totalité du massif du Bois Bruleux et excluant le talweg emprunté par la route communale reliant le village à la RN57 m'apparaît discutable et ne permet pas de répondre efficacement à la question de la présence des pesticides dans l'eau de la source.

Contexte hydrogéologique et bassin versant supposé du captage du Petit Bié (source C. Reilé)

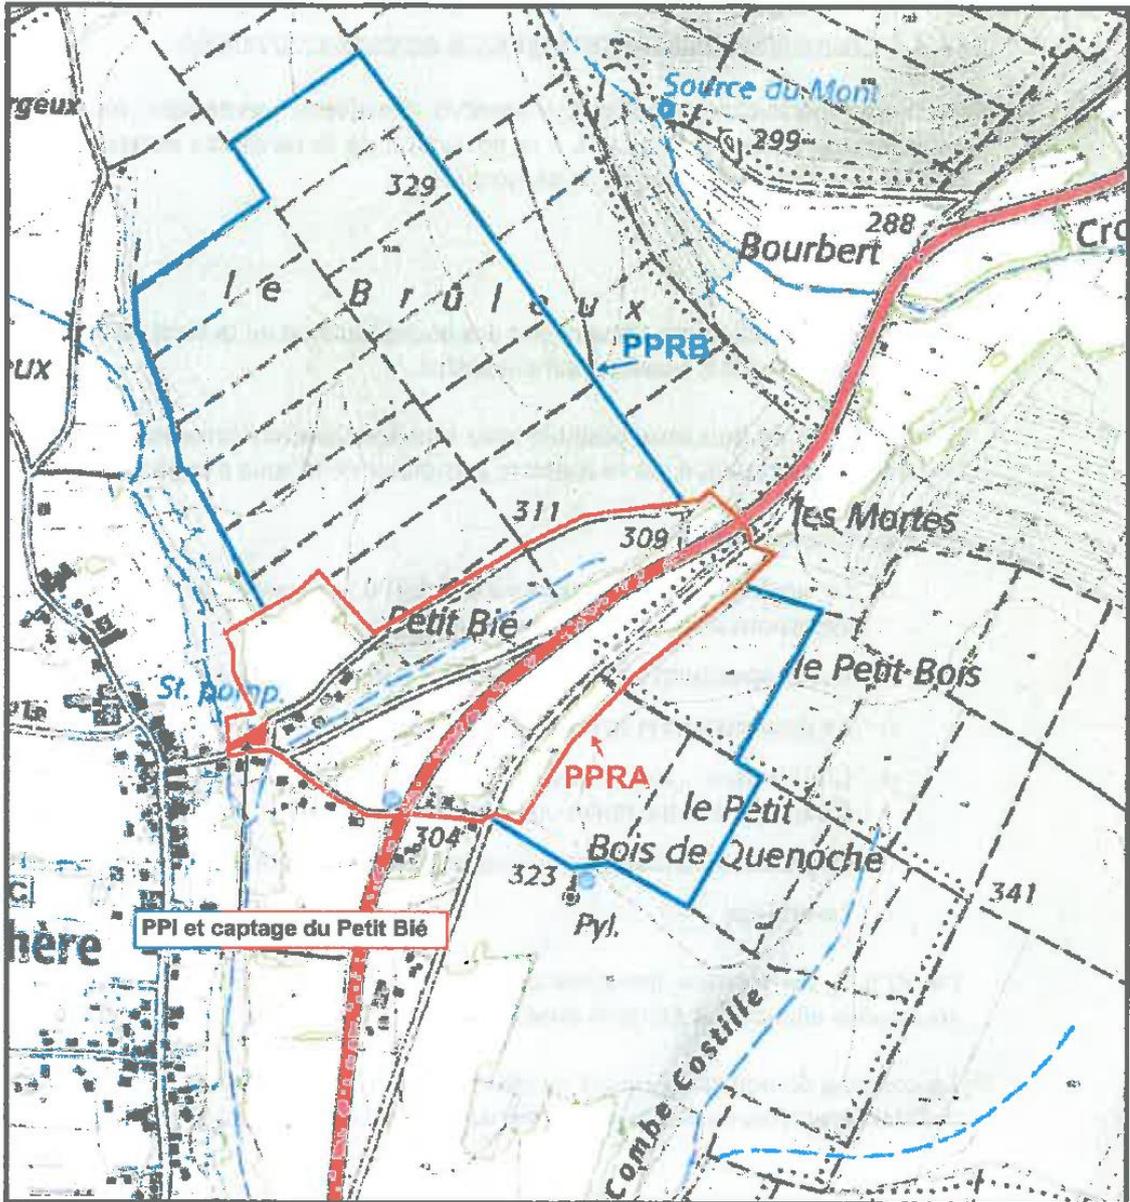
Compte-tenu des éléments exposés au chapitre précédent, la zone de protection rapprochée couvrira l'essentiel du bassin versant topographique du talweg emprunté par la rue de Quenoche et une partie de la RN57.

Ce zonage de protection, dont le détail est illustré sur la figure de la page 13, est géométriquement étendu selon les contours des parcelles cadastrales dans un souci de simplification de sa matérialisation foncière.

Délimitation des périmètres de protection

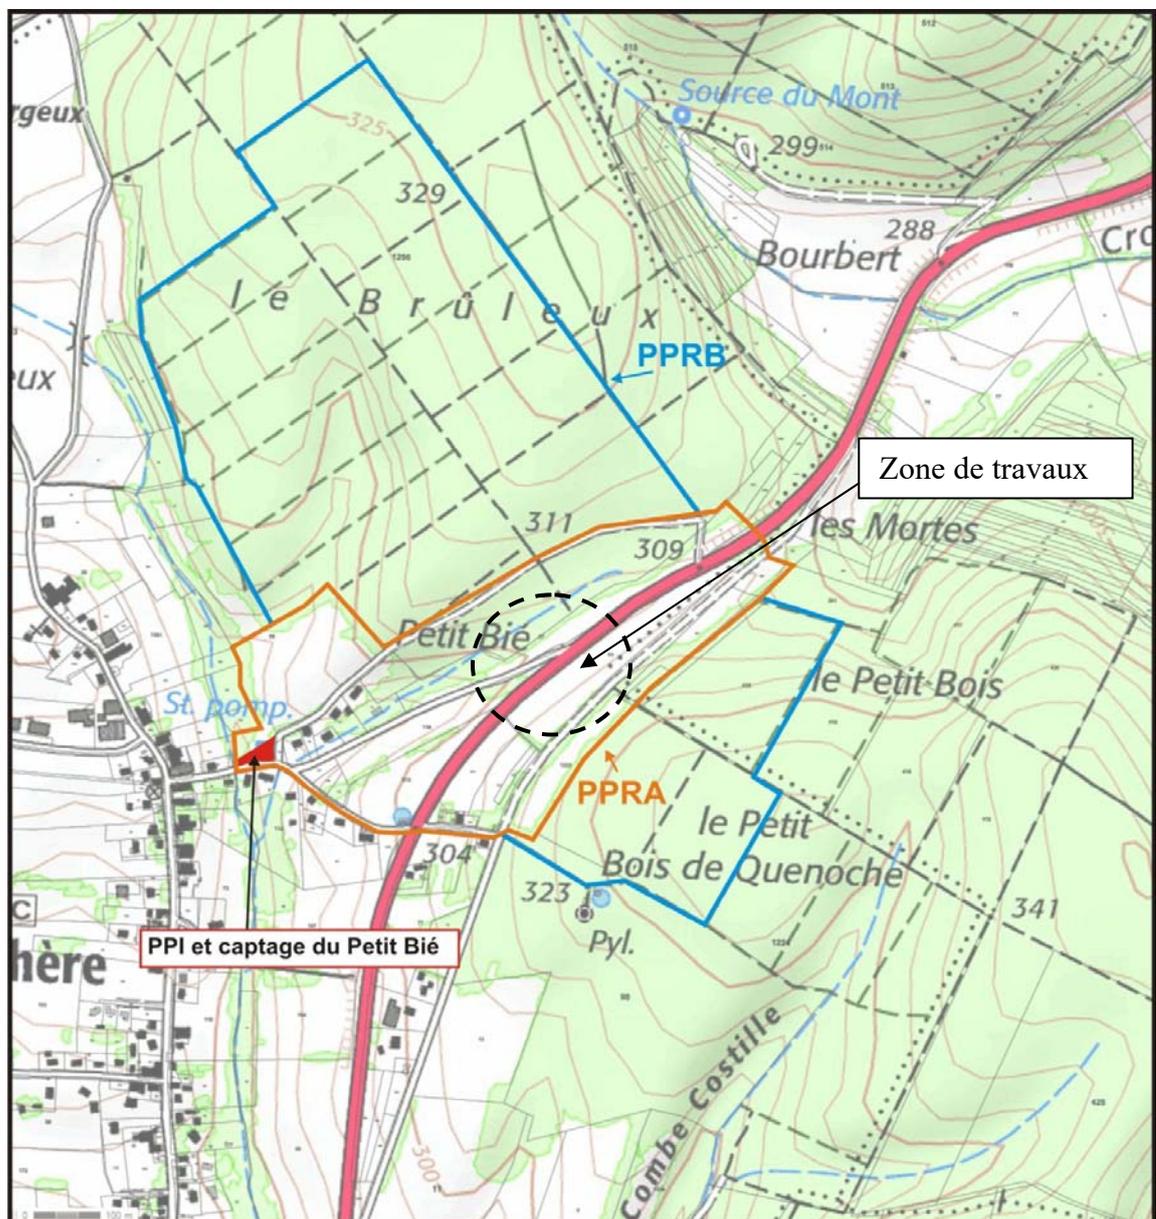
- un périmètre de protection immédiate délimité sur la parcelle d'implantation du captage et de la station de pompage (protection physique de l'ouvrage).
- un périmètre de protection rapprochée délimité sur la totalité du bassin versant supposé du captage subdivisé en 2 parties :
 - un PPRA assorti de propositions d'une réglementation visant à garantir la pérennité quantitative et qualitative de cette ressource en eau potable
 - un PPRB avec un projet de règlement visant à conserver l'intégrité des secteurs actuellement en domaine forestier garant d'une protection naturelle à long terme de la ressource.

Délimitation des périmètres de protection
